## Pressen - Setup

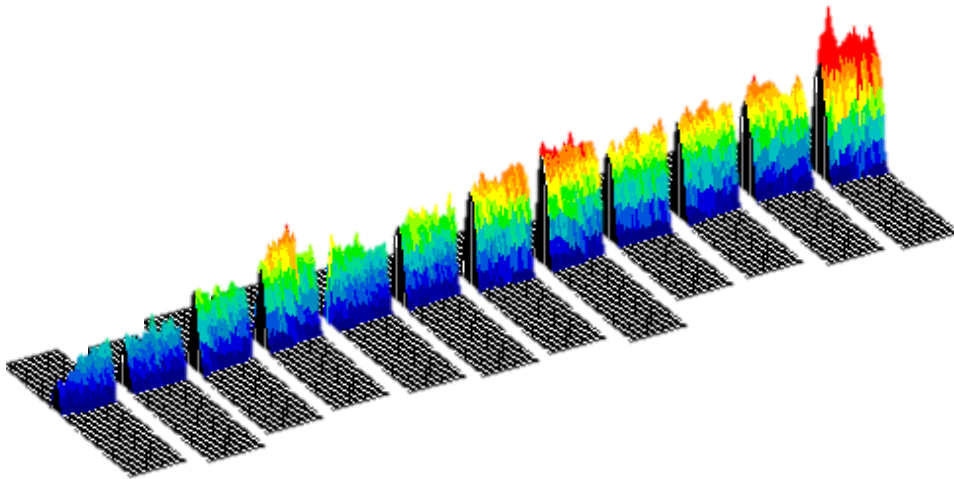
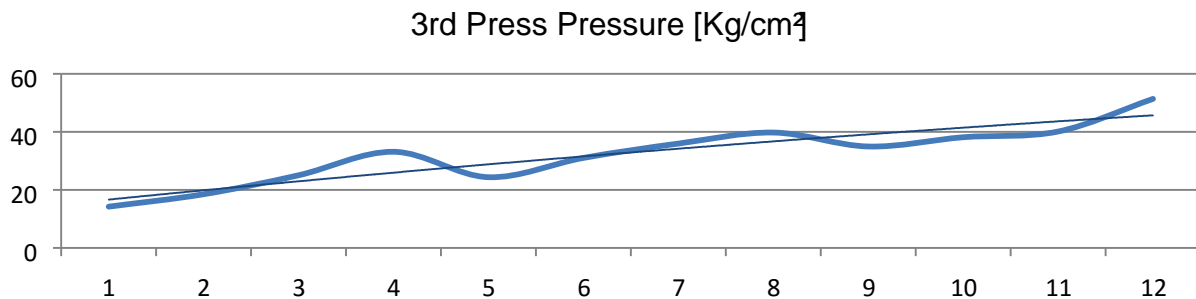
Aufgrund einer schief stehenden Presse kontaktierte uns unser Kunde und bat um eine Nip-Profilmessung. Auf die genannte „Schrägstellung“ war man durch die Scanprofile aufmerksam geworden.

Die Presse wurde, während sie unter Druck gehalten wurde, auf der Führerseite eingestellt. Dies geschah an der Einstellschraube. Die Auswirkungen durch die Einstellschraube wurden von den Messfolien direkt aufgenommen und die Werte konnten zeitgleich am Computer abgelesen werden.

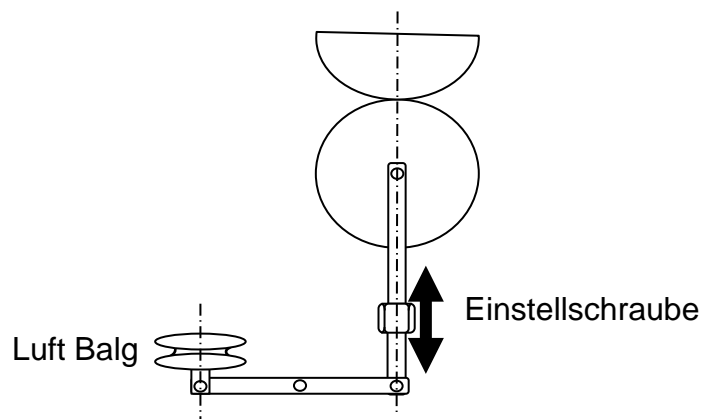
Das Profil in der Mitte der Presse konnte mit dieser Maßnahme natürlich nicht verbessert werden, es konnte jedoch die Schrägstellung behoben werden.

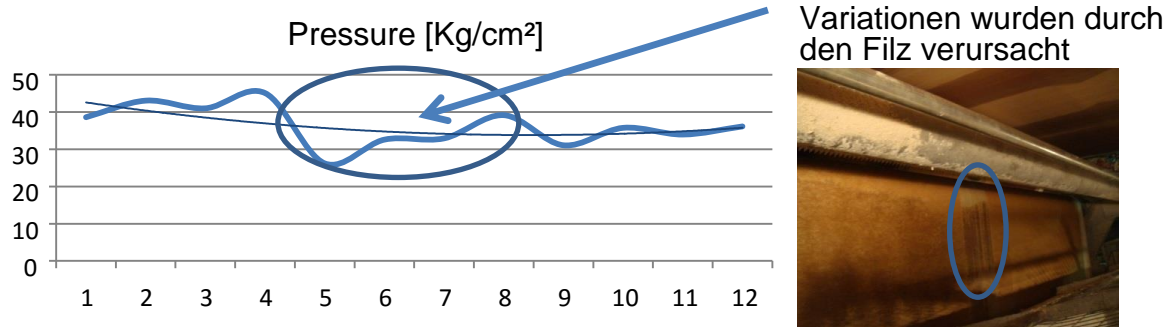
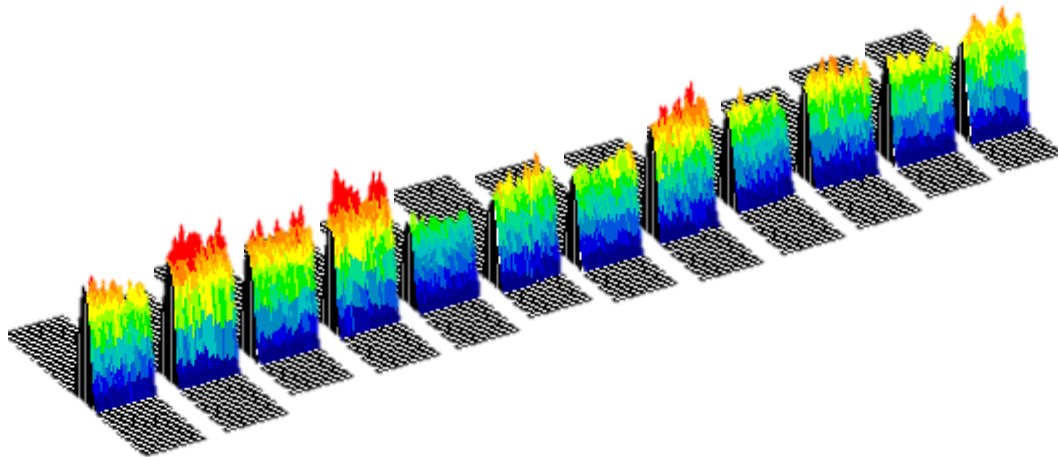
Nach der Einstellung drückt die Führerseite minimal mehr als die Triebseite.  
Während der Produktion hat dieser Unterschied jedoch keine Auswirkungen.
