## Feststellung von periodischen Masse-Längsschwankungen in der Papierbahn

Hier wird nun ein Verfahren vorgestellt, das die für derartige Analysen notwendigen Messwerte erfassen und aussagefähig verarbeiten kann. Hierdurch können nicht nur die Längsschwankungen ermittelt und sichtbar gemacht, sondern zudem der Entstehungsort exakt lokalisiert werden.

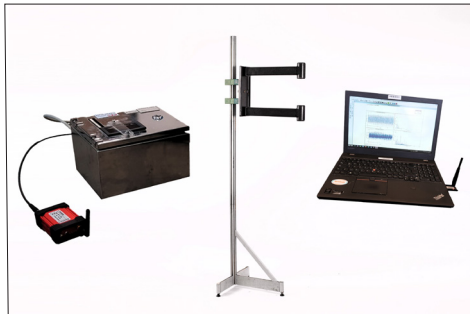
Abb. 1 Transportable Messausrüstung

Die daraus resultierenden **Variationen des Papiers** (Längsschwankungen) stellen sich in unterschiedlicher Weise dar und sind direkt vom Zustand dieser maschinellen Einrichtungen und von deren Konstruktionsmerkmalen abhängig. Um die Messwerte erfassen, analysieren und die Verursacher ausfindig machen zu können, benötigen die TASK-Spezialisten spezielles Messequipment, das in transportabler Form verfügbar ist (Abb. 1).

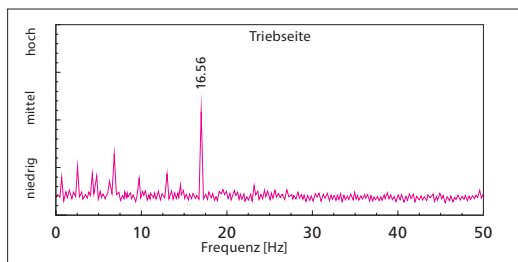
Abb. 2 Variationen in der Papierbahn nach einem Kalandr (35 cm vom triebseitigen Rand)

Laufrichtungsbezogene Mängel in der Papierbahn stellen sich in der Regel als **periodische Variationen** dar – als **Abweichungen** von den Mittelwerten der Masse oder der Feuchte der Papierbahn – und werden als Frequenz-Schwankungen in Maschinenlaufrichtung wiedergegeben (Abb. 2). Bei laufender Maschine wird über das Linsensystem einer Messgabel ("ODIN") ein gebündelter Infrarotstrahl von 0,6 cm<sup>2</sup> Durchmesser durch die Papierbahn gesendet (Abb. 3). Das mit Hilfe eines optischen Sensors empfangene Signal verhält sich proportional zu den in der Papierbahn auftretenden Längsschwankungen. Der Einfachheit halber wird im Folgenden nur der Begriff Masseschwankung verwendet.

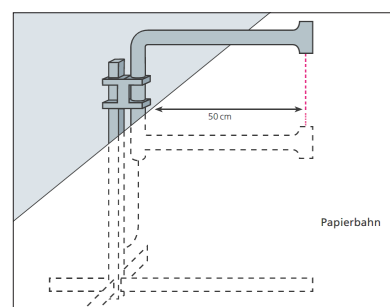
Abb. 3 ODIN-Messgabel

Der Abstand zwischen den beiden Schenkeln der ODIN-Messgabel lässt einen breiten Bewegungsspielraum für die Papierbahn zu; selbst Bahnflattern führt nicht zu erkennbaren Abweichungen in der Messung. Laufrichtungsbezogene Mängel werden in der Regel am Ende der Papiermaschine vor dem Tambour gemessen und festgestellt. Dadurch sind alle Masseschwankungen sichtbar, unabhängig davon, was der Auslöser hierfür ist. Logischerweise beginnt somit am Ende der Maschine die Fehlersuche: Schritt für Schritt werden entgegen der Maschinenlaufrichtung Messungen mit der Messgabel vorgenommen, um den oder die Verursacher eingrenzen zu können.

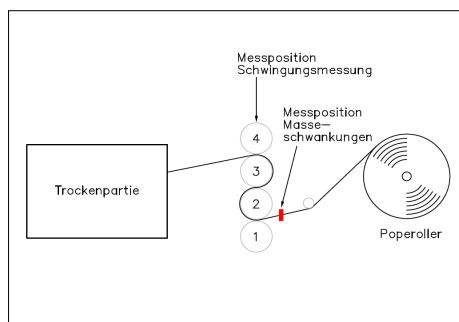
Abb. 4 Messpositionen Praxisbeispiel 1

Die erste Messung auf Triebseite nach dem Kalandrier (Abb. 4) ergab Masseschwankungen im Papier mit sehr nahen beieinander liegenden Frequenzen von 116,5 und 117,5 Hz (Abb. 5).

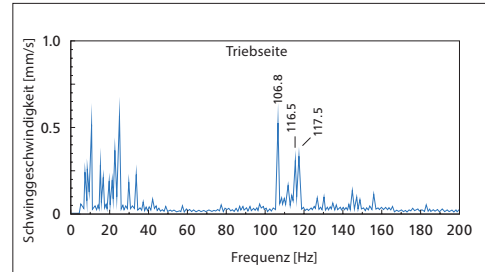
Abb. 6 Vibrationsmessung des Kalenders

Daraufhin wurden die Drehfrequenzen der vier Kalandervalzen gemessen und darüber hinaus eine Vibrationsanalyse des gesamten Kalenders erstellt (Abb. 6).

Im Vibrationsdiagramm Abb. 6 sind eindeutig die beiden gleichen Frequenzen zu erkennen, die die Masse-schwankungen im Papier (Barring) als Variationen von 116,5 und 117,5 Hz aufweisen. Der Vergleich dieser Werte mit den Drehfrequenzen der Kalandervalzen zeigt folgendes Ergebnis: Die Masse-Variation von 116,5 Hz stellt das 12-fache (die 12. Harmonische) der Drehfrequenz von Kalandervalze 3 dar, die Masse-Variation von 117,5 Hz stellt die 12. Harmonische der Drehfrequenz von Kalandervalze 2 dar.

Daraus ergibt sich, dass sowohl Walze 3 als auch Walze 2 die "Form eines 12-Ecks" aufwiesen. Aus dieser Situation sowie aus dem Umfang der Kalandervalzen errechnet sich das Barring mit einem Abstand von rund 18 cm, das im Papier festgestellt wurde. Ein weiterer interessanter Aspekt: In der Vibrationsmessung Abb. 6 ist bei 106,8 Hz ein Peak mit hoher Schwinggeschwindigkeit zu sehen. Er stellt die 11. Harmonische der Drehfrequenz von Walze 3 dar. Obwohl diese Frequenz die Vibration dominiert, zeigt sie sich dennoch nicht im Papier.

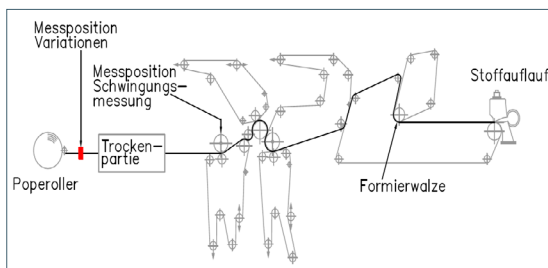
Abb. 7 Messpositionen Praxisbeispiel 2

Anlässlich einer Routinemessung der Papierbahn direkt nach der Trockenpartie auf Führerseite (Abb. 7) ist eine Vielzahl von Masse-Variationen aufgefallen (Abb. 8).

Auf der Suche nach der Ursache in Richtung Stoffauflauf kristallisierten sich zwei Störfaktoren heraus: Zunächst wies die Gesamtschwingungsmessung an der 4. Presse, ermittelt auf der Oberwalze in Nip-Richtung (Messposition in Abb. 7, Abb. 9), bei 108,75 Hz eine Schwinggeschwindigkeit von über 6 mm/s auf. Diese Frequenz stellte sich als die 16. Harmonische der Drehfrequenz der Ventawalze von 6,7968 Hz heraus, wie das auf diese Walze synchronisierte Zeitsignal beweist (Abb. 10).

Die Formierwalze des Doppelsieb-Formers (Abb. 7) bildete mit ihrer Grundfrequenz (Drehfrequenz) von 4,82 Hz den Ausgangswert für alle Frequenzwerte, die jeweils ein Vielfaches (eine x. Harmonische) dieser Grundfrequenz darstellen.

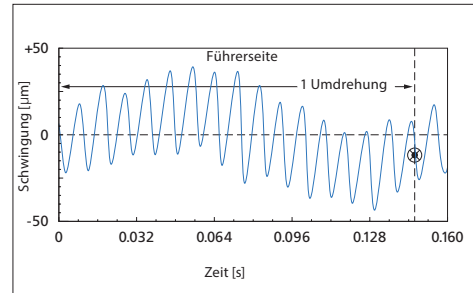
Abb. 10 Synchronisiertes Zeitsignal der Ventawalze, gemessen auf der Oberwalze in Nip-Richtung

Das Umlaufdiagramm zeigt mit 16 Ausschlägen klar die 16-eckige Oberfläche der Ventawalze. Jedoch bildet dieser Störfaktor nur eine einzige der vielen Spitzen in den beiden Diagrammen (Abb. 8 + 9), nämlich die bei 108,75 Hz. Hier war nur zu empfehlen, die Ventawalze der 4. Presse auszutauschen.

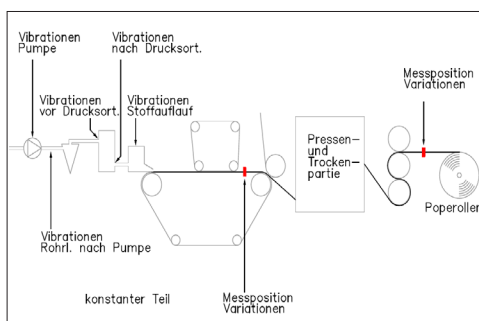
Abb. 11 Messpositionen Praxisbeispiel 3

Die erste Messung nach dem Glättwerk (Abb. 11) ergab verschiedene Masse-Variationen im Bereich von 10-37 Hz; dazwischen aber eine auffallend große Abweichung bei 18,5 Hz (Abb. 12).

Während der Stichprobensuche an der Papierbahn in Richtung Stoffauflauf zeigten sich in der Tendenz die gleichen Werte. Dies gilt auch noch für das nach dem Doppelsieb-Former auf dem Langsieb aufgenommene Frequenzbild (Messposition in Abb. 11, Abb. 13).

Eine schließlich an der Stoffmischpumpe in axialer Richtung angesetzte Gesamtschwingungsanalyse, die von 18,5 Hz ausgehend mehrere Harmonische aufweist (Messposition Abb. 11, Abb. 14), brachte endlich den Erfolg – in Verbindung mit der inzwischen per Drehzahlmesser ermittelten Drehfrequenz dieser Stoffpumpe von exakt 18,5 Hz.

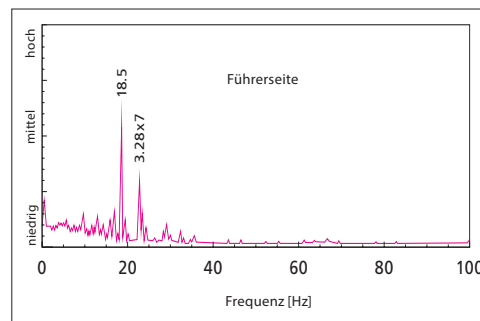
Abb. 12 Variationen in der Papierbahn  
Schüttelfrequenz Langsieb 3.28 Hz, Hub 7

Eine testweise Steigerung der Schüttelfrequenz und des Hubes des Langsieves sowie auch eine Ausschaltung der Schüttelung brachten sowohl bei den Messungen nach dem Glättwerk als auch bei den Messungen nach dem Doppelsieb-Former entsprechend gesteigerte Abweichungen vom mittleren Flächengewicht. Nur die Peaks bei 18,5 Hz blieben in der Höhe unverändert.

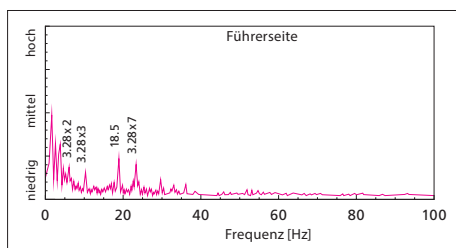
Abb. 13 Variationen in der Papierbahn nach dem Doppelsiebformer Schüttelfrequenz 3.28 Hz, Hub 7

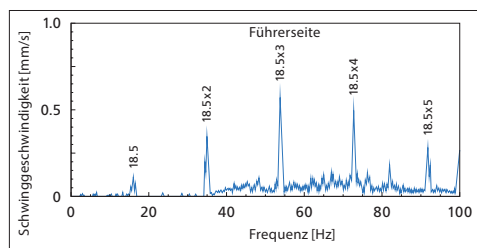
Abb. 14 Gesamtschwingungen der Stoffmischpumpe in axialer Richtung

Diese Erkenntnis erklärt die Entstehung und die Konstanz der Masseschwankung durch die gesamte Papiermaschine hindurch: Die Stoffpumpe verursachte 1 x pro Umlauf einen störenden Impuls auf den Stoffstrom, der sich schon bei der Blattbildung als Masse-Längsschwankung auswirkte. Beim Öffnen der Stoffpumpe wurde eine starke Belegung des Laufrades besonders an einer Schaufel festgestellt. Nach der intensiven Reinigung der gesamten Pumpe war sofort das störende Barring von 18,5 Hz eliminiert.

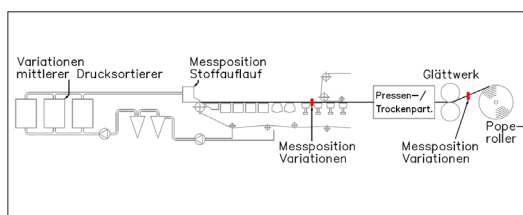
Abb. 15 Messpositionen Praxisbeispiel 4

Die erste Messung vor der Tambour-Aufrollung (Abb. 15) erfolgte bei einer Siebgeschwindigkeit von 855,7 m/min und ergab einen dominanten Peak der Masse-Variationen bei 41,13 Hz (Abb. 16). Alle weiteren Messungen in Richtung Stoffauflauf inkl. der Messung zwischen Vacufoil 1 und 2 wiesen diese Variation der Masse bei der gleichen Frequenz von 41,13 Hz aus (Abb. 17).

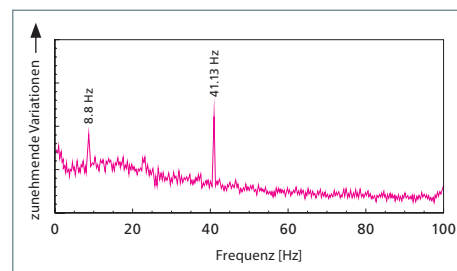
Abb. 16 Variationen, gemessen vor dem Poperoller 855,7 m/min

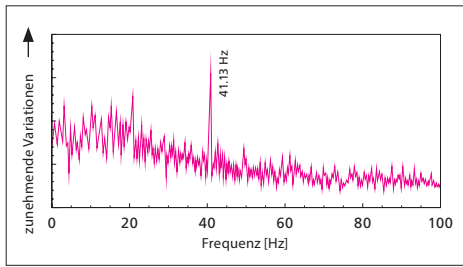
Abb. 17 Variationen, gemessen in der Siebpartie bei 855.7 m/min Siebgeschwindigkeit

Selbst eine versuchsweise Erhöhung der Siebgeschwindigkeit auf 868 m/min brachte keine Veränderung. Durch diese Referenzmessung wurde klar, dass die Geschwindigkeit der Maschine keinen Einfluss auf dieses Barring hatte.

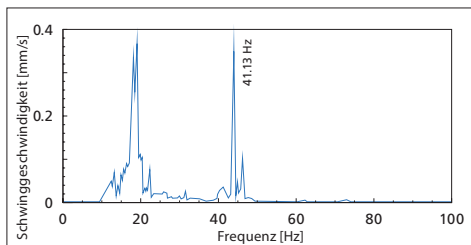
Vibrationsmessungen am Stoffauflauf, an den Absperrschiebern zu den Drucksortierern und an den Drucksortierern selbst ergaben immer wieder die Frequenz von 41,13 Hz. Bei dem mittleren Drucksortierer allerdings wurde die höchste Amplitude in diesem kritischen Frequenzbereich gemessen (Abb. 18).

Abb. 18 Schwingungen des mittleren Drucksortierers in radialer Richtung oben; Siebgeschwindigkeit 855.7 m/min

Über ein spezielles Computerprogramm ist es möglich, störende Frequenzen einem Lager zuzuordnen, wenn dessen Type und die Drehzahl bekannt sind. Mit dieser Methode wurde das Rotorlager des mittleren Drucksortierers als Verursacher der Vibrationen in dem kritischen Frequenzbereich ermittelt. Trotz der Tatsache, dass eine Beschädigung des Rotorlagers optisch nicht erkennbar war, wurde ein Wechsel des Lagers vorgenommen. Nach Zuschaltung des Drucksortierers mit neuer Rotorlagerung war die störende Frequenz als Vibration und als Masseschwankung dann auch nicht mehr nachzuweisen.

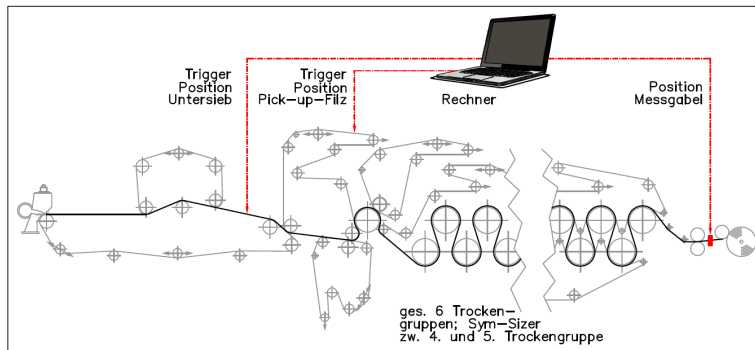
Abb. 19 Messpositionen in der Papiermaschine Praxisbeispiel 5

Die ODIN-Messgabel wurde auf der Triebseite der Maschine vor der Aufrollung installiert (Abb. 19). Da die Störung bei einer Frequenz weit unter 1 Hz lag und zudem zwar regelmäßig, aber nur sehr kurzzeitig und stoßartig auftrat, ergab eine Frequenzanalyse keine Aufschlüsse. Daher wurden die Signale im Zeitbereich betrachtet.

Schließlich konnte das jüngst neu in die Siebpartie eingesetzte Untersieb, das übrigens wie der Pick-up-Filz rund 32 m lang war, eindeutig als Verursacher der Störung identifiziert werden (siehe Trigger-Position Untersieb Abb. 19).

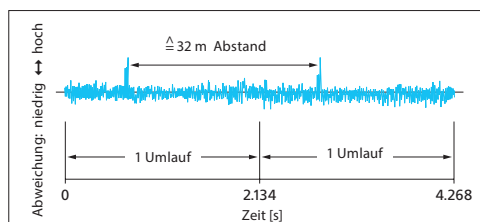
Das Diagramm Abb. 20 zeigt durch hohe Peaks die vom Untersieb verursachten Störungen im fertigen Papier. Zur Verdeutlichung wurden 2 Umläufe des Siebes aneinandergereiht (siehe Abb. 20). Klar erkennbar ist die im Abstand von ca. 32 m (einmal pro Siebumdrehung) auftretende Spitze.

Abb. 20 Triggersignal Untersieb (Siebpartie)

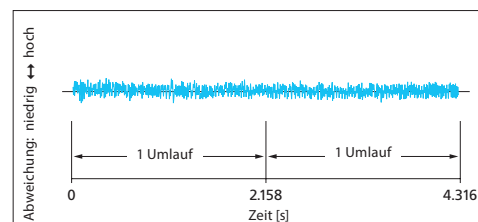
Abb. 21 Triggersignal Pick-up-Filz

Im Vergleich dazu zeigt das Diagramm Abb. 21 die auf den Pick-up-Filz synchronisierte Messung. Von dem Pick-up-Filz ging kein nennenswerter Einfluss auf die fertige Bahn aus, obwohl er, wie zuvor gesagt, auch ca. 32 m lang war und zudem als Verursacher durchaus in Frage gekommen wäre.

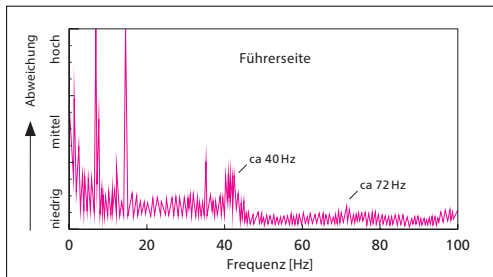
Auf dieser LWC-Maschine wurden vor dem Kalandrieren relativ hohe Masse-Längsschwankungen in der Papierbahn festgestellt, und zwar besonders ausgeprägt auf der Führerseite. Das Diagramm in Abb. 22 zeigt eine Messung mit der ODIN-Messgabel am fertigen Papier vor der Aufrollung. Die Spitzen im Bereich bis 20 Hz sind hier nicht relevant, wie sich später herausstellte; sie stammen von anderen Verursachern, z. B. von Kalandrierwalzen (Feuchte-Variationen).

Von Bedeutung für die Masseschwankungen sind jedoch die Spitzen im Diagramm 22 bei ca. 40 Hz und ca. 72 Hz. Eine entsprechende Messung auf der Triebseite hingegen (Abb. 23) lässt hier so gut wie keine vergleichbaren Spitzen erkennen.

Abb. 22 Masseschwankungen vor dem Poperoller - Praxisbeispiel 6

Die letzte Messposition befand sich am Langsieb auf Führerseite vor dem Obersieb, unmittelbar nach der 2. Vakufoil-Gruppe (Abb. 26). Trotz des hohen Wasseranfalls in dieser Position dokumentiert der Kurvenverlauf eine hohe Korrelation mit den Signalen vom fertigen Papier (vgl. Abb. 22 + 24). Demzufolge erhärtete sich der Verdacht, dass die Ursache der Störungen nicht hier in der Siebpartie sondern eher im konstanten Teil zu finden sein könnte.

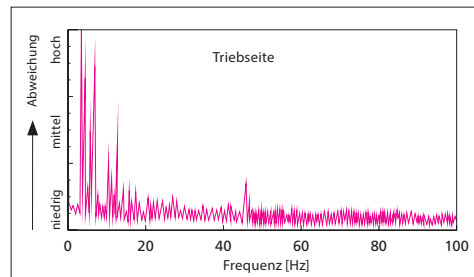
Abb. 23 Masseschwankungen vor dem Poperoller auf TS

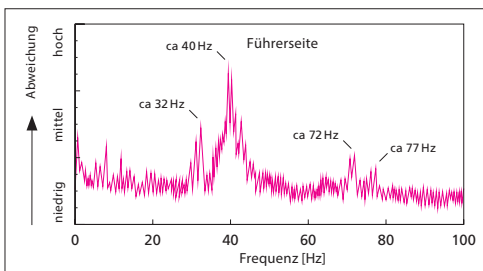
Schrittweise, von der Aufrollung in Richtung Stoffauflauf, wurden weitere Messungen vorgenommen, zunächst auf Führer- und Triebseite vor der Kalandrierung (Abb. 24, 25). Besonders bei der Messung auf Führerseite sind die Spitzen bei 40 Hz und 72 Hz noch deutlich stärker ausgeprägt, als unmittelbar vor dem Poperoller – und auch hier zeigt sich klar die Tendenz: auf FS waren die Schwankungen erheblich höher als auf TS.

Abb. 24 Masseschwankungen vor dem Kalandrieren

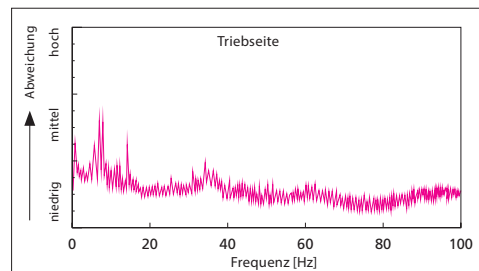
Abb. 25 Masseschwankungen vor dem Kalandrieren

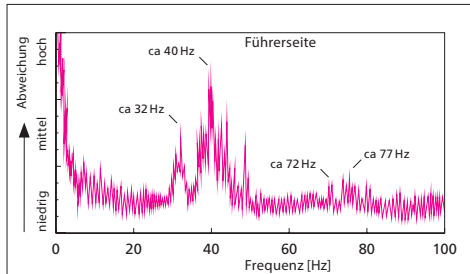
Abb. 26 Masseschwankungen n. d. 2. Vakufoilgruppe v. dem Obersieb

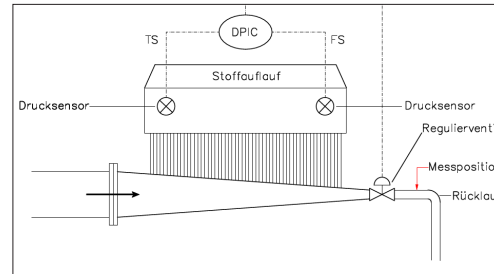
Abb. 27 Schema Drucksensoren und Rücklaufleitung Stoffauflauf

Die daraufhin folgenden Messungen an Pumpen, Vertikalsortierern etc. ergaben jedoch keinerlei Anhaltspunkte; das Erscheinungsbild der Störungen wäre auch nicht typisch für eine solche Ursache. Ebenso brachten Vibrationsmessungen an der Rücklaufleitung des Stoffauflaufs unmittelbar nach dem Regulierventil (Abb. 27 + 28) keine eindeutige Übereinstimmung.

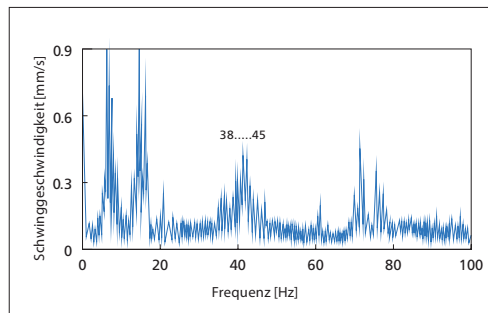
Abb. 28 Vibrationen Rücklaufleitung des Stoffauflaufs

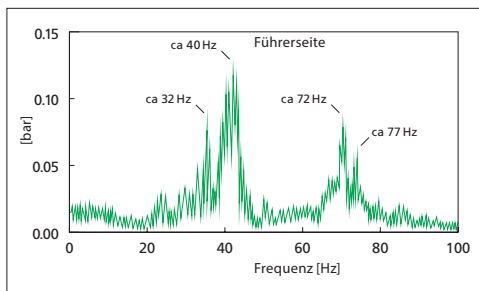
Die in diesem Beispiel durchgemessene Maschine besitzt auf FS und TS fest installierte Drucksensoren für den Stoffauflauf – und hier wurde man schließlich fündig: Eine Frequenzanalyse (FFT) über das Signal des führerseitigen Drucksensors brachte die gesuchte eindeutige Übereinstimmung (Abb. 29) mit den Signalen der Messung am fertigen Papier (vgl. Abb. 24). Der Stoffeintritt liegt im hier geschilderten Fall auf der Triebseite, der Stoffaustritt auf der Führerseite – und dort sitzt auch das Regulierventil.

Abb. 29 FFT-Drucksignal Stoffauflauf vor Austausch Regulierventil

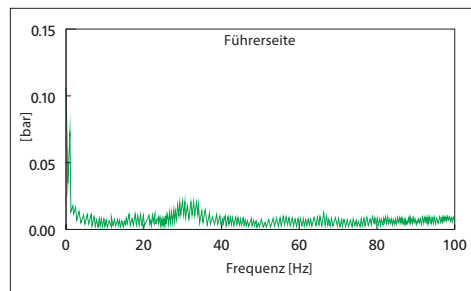
Als Ergebnis seiner Diagnose empfahl Heimbach den Austausch dieses Ventils gegen einen optimierten Typ. Den Beweis der Richtigkeit dieser Empfehlung erbringen die Diagramme Abb. 30: Frequenzanalyse über das Signal des führerseitigen Drucksensors, und Abb. 31: Messung der Papierbahn mit der ODIN-Messgabel auf der Führerseite vor dem Kalandr – beide nach dem Austausch des Ventils: Sowohl die Spitzen im Drucksignal des Sensors als auch in der Messung des Masse-Längs-profils der Papierbahn sind eliminiert. Der Mess- und Diagnose-Aufwand bei diesem Fallbeispiel war zwar umfangreicher, dennoch hat sich der Aufwand durch die Lokalisierung dieses – wie wir meinen – „verblüffenden“ Verursachers mehr als bezahlt gemacht.

Abb. 30 FFT-Drucksignal Stoffauflauf nach Austausch Regulierventil

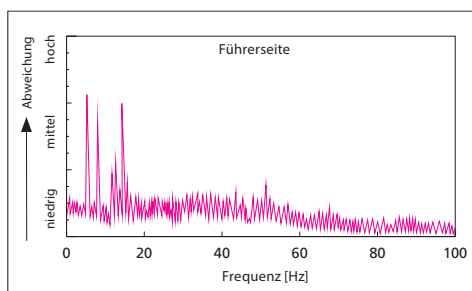
Abb. 31 Masseschwankungen vor dem Kalandar nach Austausch Regulierventil
